GISTDA

# การติดตามสถานการณ์อุทกภัยในประเทศไทย

ประจำวันที่ 21 ตุลาคม 2564

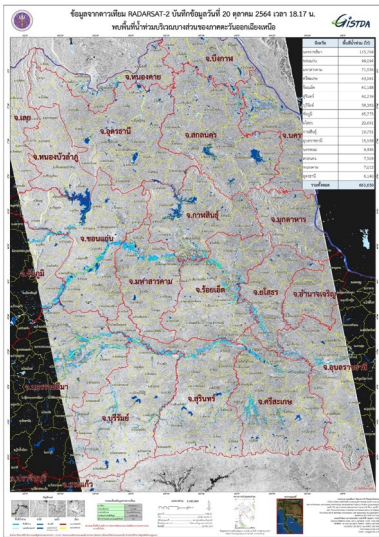
<https://flood.gistda.or.th>  
(ภาพที่ 1)

- GISTDA วิเคราะห์และจัดทำแผนที่ภาพถ่ายดาวเทียม RADARSAT-2 วันที่ 20 ตุลาคม 2564 พบพื้นที่น้ำขังบริเวณบางส่วนของจังหวัดนครราชสีมา ชัยภูมิ ขอนแก่น มหาสารคาม ศรีสะเกษ ร้อยเอ็ด สุรินทร์ บุรีรัมย์ ชัยภูมิ ยโสธร กาฬสินธุ์ อุบลราชธานี นครพนม สกลนคร หนองคาย และอุดรธานี รวมประมาณ 661,650 ไร่ โดยพื้นที่ส่วนใหญ่เป็นพื้นที่ลุ่มต่ำ พื้นที่ริมสองฝั่งแม่น้ำสายหลัก และที่อยู่อาศัยบางส่วน ทั้งนี้ GISTDA ได้วางแผนและปรับแผนรับสัญญาณดาวเทียม เพื่อวิเคราะห์และติดตามสถานการณ์ในพื้นที่ที่คาดว่าจะได้รับผลกระทบจากน้ำท่วมขัง และน้ำท่วมฉับพลัน อย่างต่อเนื่อง (ภาพที่ 1)

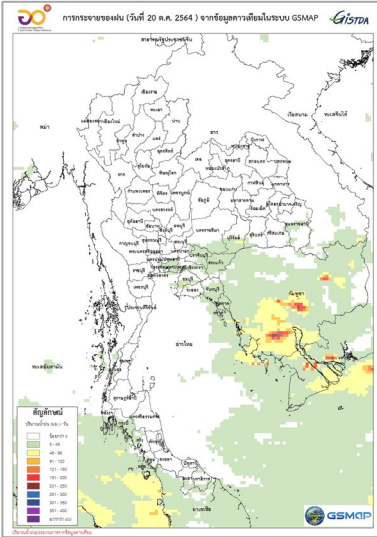
[https://flood.gistda.or.th/rainfall\\_monitoring](https://flood.gistda.or.th/rainfall_monitoring)  
(ภาพที่ 2)

- จากแผนที่การกระจายของฝนรายวัน วันที่ 20 ตุลาคม 2564 ของข้อมูลดาวเทียมในระบบ GSMAP พบมีฝนตกกระจายเล็กน้อยบริเวณภาคกลาง ภาคตะวันออก ภาคตะวันออกเฉียงเหนือบางส่วน และภาคใต้ฝั่งตะวันตก (ภาพที่ 2)

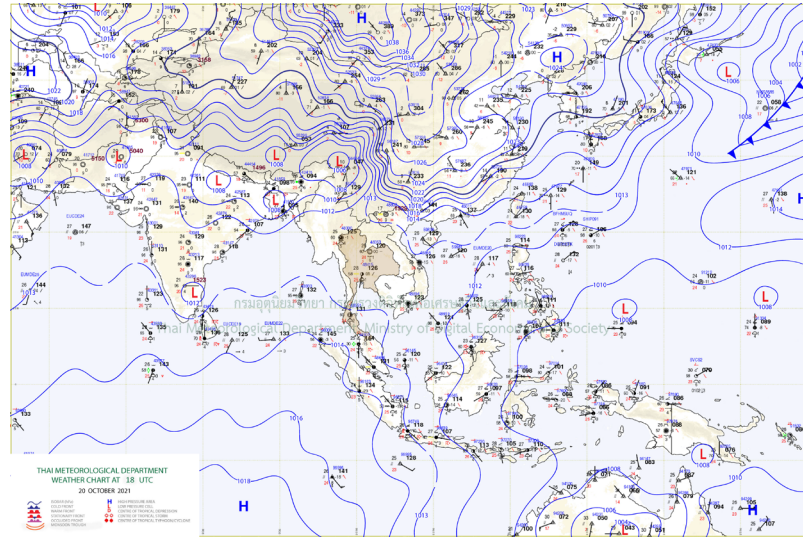
[https://www.tmd.go.th/weather\\_map.php](https://www.tmd.go.th/weather_map.php)  
(ภาพที่ 3)

- แผนที่อากาศผิวพื้นวันที่ 21 ตุลาคม 2564 เวลา 01.00 น. บริเวณความกดอากาศสูงจากประเทศจีนปกคลุมทะเลจีนใต้ ทำให้มีลมตะวันออกพัดเข้ามาปกคลุมอ่าวไทย ภาคใต้ และทะเลอันดามัน (ภาพที่ 3)

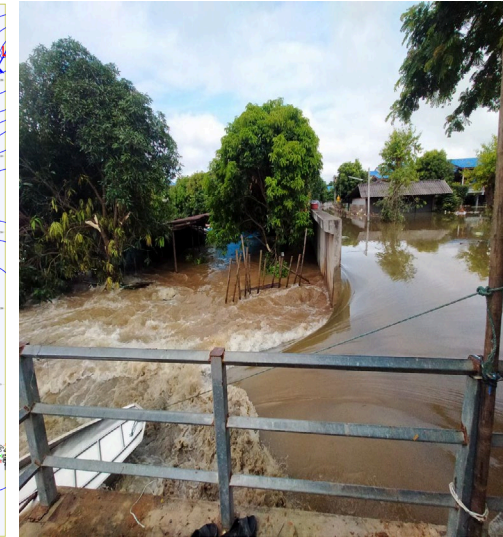
<https://twitter.com/DDPMNews>  
(ภาพที่ 4)

- จังหวัดสิงห์บุรีรายงานเกิดแนวคันกระสอบทรายริมพังกันน้ำแตก กว้างประมาณ 200 เมตร บริเวณหลังวัดประสาธ หมู่ 4 ตำบลอินทร์บุรี อำเภออินทร์บุรี น้ำสูงประมาณ 80-100 เซนติเมตร น้ำไหลเข้าท่วมบ้านเรือนของประชาชน ที่ว่าการอำเภออินทร์บุรี สถานีตำรวจ และกำลังขยายเป็นวงกว้าง สถานการณ์ปัจจุบันได้ช่วยเหลือและอพยพประชาชนไปยังพื้นที่ปลอดภัยแล้ว (ภาพที่ 4)

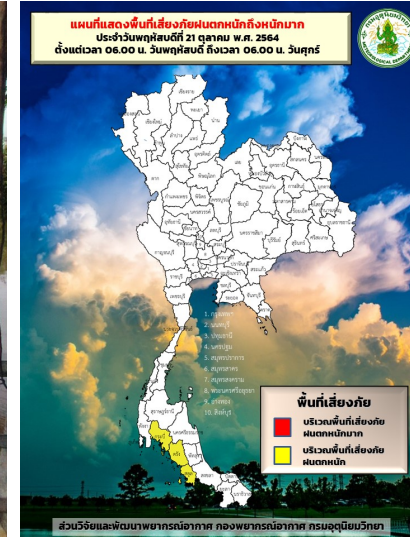
<https://satda.tmd.go.th>  
(ภาพที่ 5)

- การพยากรณ์พื้นที่เสี่ยงภัยฝนตกหนักถึงหนักมากประจำวันที่ 21 ตุลาคม 2564 ในจังหวัดกระบี่ ตรัง และสตูล (ภาพที่ 5)

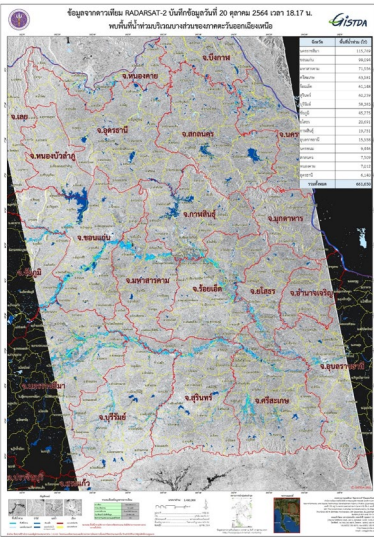
<https://flood.gistda.or.th>  
(ภาพที่ 1)

- GISTDA วิเคราะห์และจัดทำแผนที่ภาพถ่ายดาวเทียม RADARSAT-2 วันที่ 20 ตุลาคม 2564 พบพื้นที่น้ำขังบริเวณบางส่วนของจังหวัดนครราชสีมา ชัยภูมิ ขอนแก่น มหาสารคาม ศรีสะเกษ ร้อยเอ็ด สุรินทร์บุรีรัมย์ ชัยภูมิ ยโสธร กาฬสินธุ์ อุบลราชธานี นครพนม สกลนคร หนองคาย และอุดรธานี รวมประมาณ 661,650 ไร่ โดยพื้นที่ส่วนใหญ่เป็นพื้นที่ลุ่มต่ำ พื้นที่ริมสองฝั่งแม่น้ำสายหลัก และที่อยู่อาศัยบางส่วน ทั้งนี้ GISTDA ได้วางแผนและปรับแผนรับสัญญาณดาวเทียม เพื่อวิเคราะห์และติดตามสถานการณ์ในพื้นที่ที่คาดว่าจะได้รับผลกระทบจากน้ำท่วมขัง และน้ำท่วมฉับพลัน อย่างต่อเนื่อง (ภาพที่ 1)

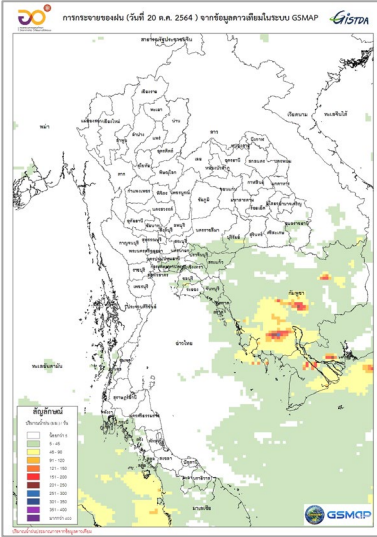
[https://flood.gistda.or.th/rainfall\\_monitoring](https://flood.gistda.or.th/rainfall_monitoring)  
(ภาพที่ 2)

- จากแผนที่การกระจายของฝนรายวัน วันที่ 20 ตุลาคม 2564 ของข้อมูลดาวเทียมในระบบ GSMAP พบมีฝนตกกระจายเล็กน้อยบริเวณภาคกลาง ภาคตะวันออก ภาคตะวันออกเฉียงเหนือบางส่วน และภาคใต้ฝั่งตะวันตก (ภาพที่ 2)

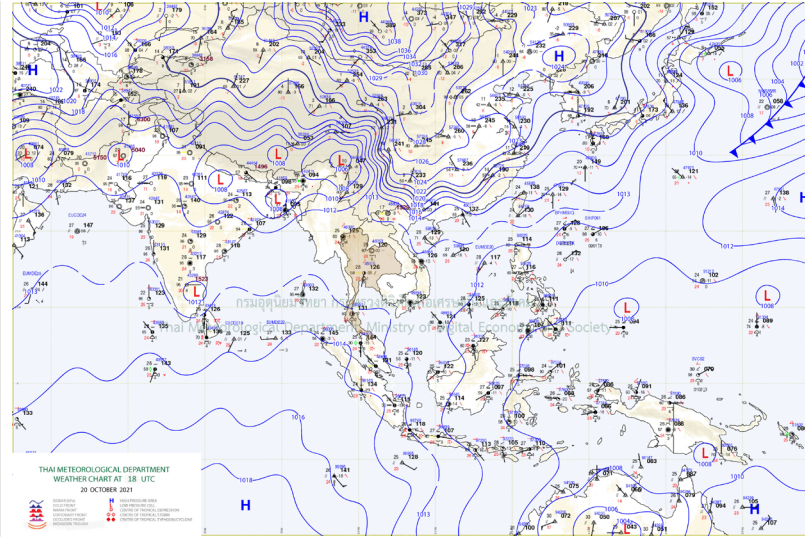
[https://www.tmd.go.th/weather\\_map.php](https://www.tmd.go.th/weather_map.php)  
(ภาพที่ 3)

- แผนที่อากาศผิวพื้นวันที่ 21 ตุลาคม 2564 เวลา 01.00 น. บริเวณความกดอากาศสูงจากประเทศจีนปกคลุมทะเลจีนใต้ ทำให้มีลมตะวันออกเฉียงพัดเข้ามาปกคลุมอ่าวไทย ภาคใต้ และทะเลอันดามัน (ภาพที่ 3)

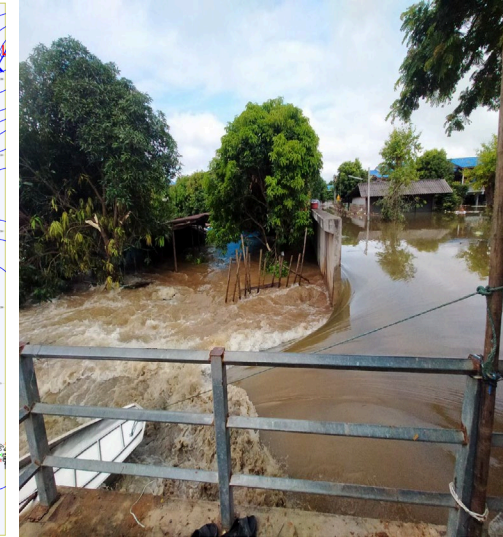
<https://twitter.com/DDPMNews>  
(ภาพที่ 4)

- จังหวัดสิงห์บุรีรายงานเกิดแนวคันกระสอบทรายริมพนักกันน้ำแตก กว้างประมาณ 200 เมตร บริเวณหลังวัดประสาธ หมู่ 4 ตำบลอินทร์บุรี อำเภออินทร์บุรี น้ำสูงประมาณ 80-100 เซนติเมตร น้ำไหลเข้าท่วมบ้านเรือนของประชาชน ที่ว่าการอำเภออินทร์บุรี สถานีตำรวจ และกำลังขยายเป็นวงกว้าง สถานการณ์ปัจจุบันได้ช่วยเหลือและอพยพประชาชนไปยังพื้นที่ปลอดภัยแล้ว (ภาพที่ 4)

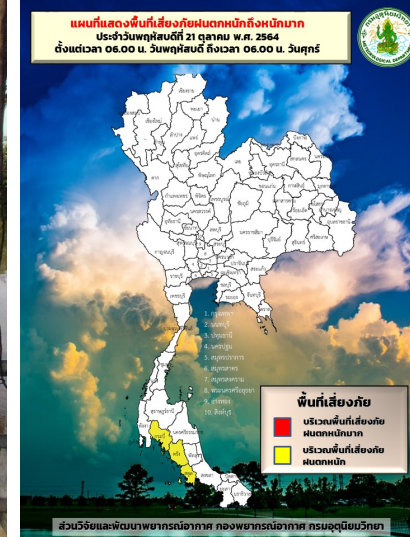
<https://satda.tmd.go.th>  
(ภาพที่ 5)

- การพยากรณ์พื้นที่เสี่ยงภัยฝนตกหนักถึงหนักมากประจำวันที่ 21 ตุลาคม 2564 ในจังหวัดกระบี่ ตรัง และสตูล (ภาพที่ 5)
